ADLFI. Archéologie de la France - Informations

Saint-Denis – 119 rue Jean-Chatel

Opération préventive de diagnostic (2018)

Patrice Georges

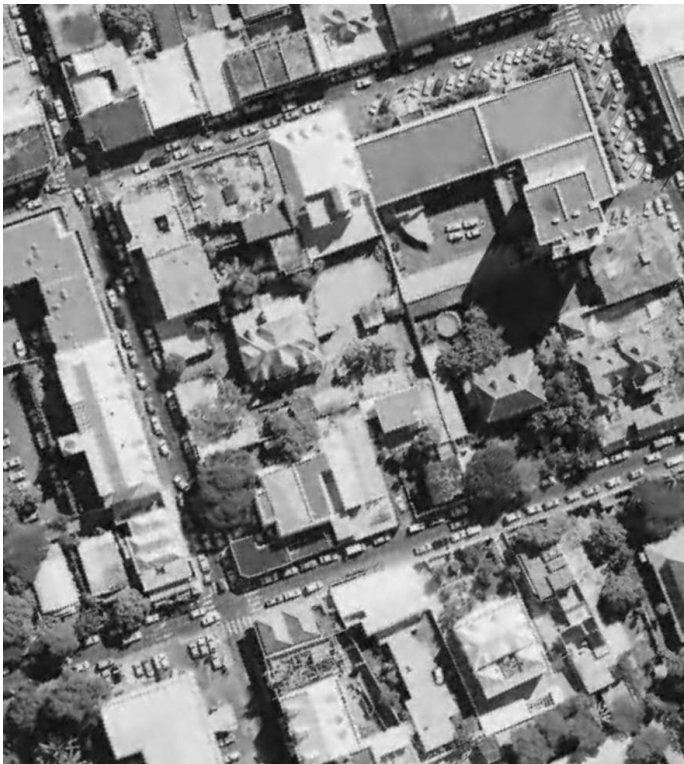
Fig. 1 – Vue aérienne de la parcelle en 1989

- 2 Ce terrain, au sein d'un îlot urbain plus important, est actuellement accessible par la rue Jean-Chatel. En 2011, la zone était encore occupée par divers bâtiments dont une villa dite « créole », située au centre, et une série de bâtiments délimitant la parcelle au sud. Certaines de ces constructions, aujourd'hui démolies, ont pu être identifiées par des témoignages oraux comme une étable et une cuisine extérieure (fig. 1). En septembre 2011, elles n'apparaissaient plus sur une photographie aérienne de l'IGN² et plus rien en surface n'indiquait leur emplacement au moment du diagnostic. Certaines portions des murs parcellaires semblaient cependant garder des traces de leurs élévations.

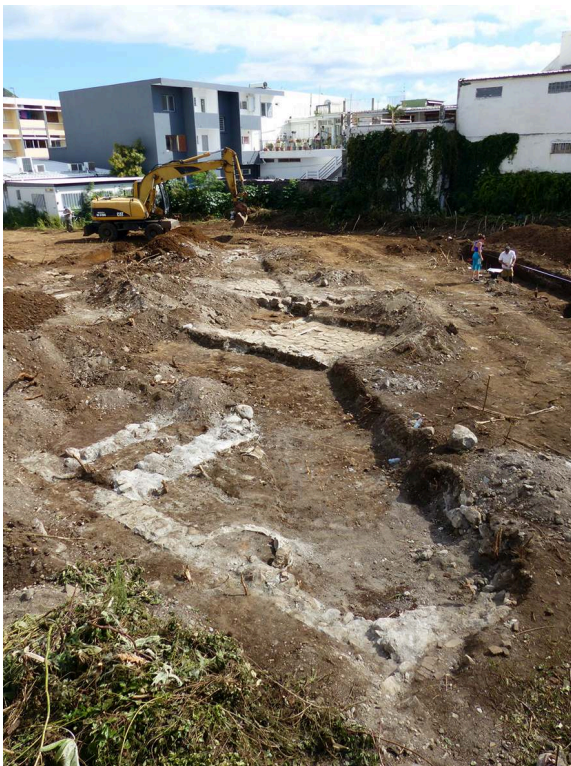
Fig. 5 – Vue générale du sondage n^o 2 depuis le sud-ouest

- 10 Pour les autres murs identifiés dans l'emprise de ces bâtiments, il est difficile de dire dans quelle mesure ils participaient ou non à ces édifices ou s'ils pouvaient faire partie de constructions plus anciennes.
- 11 Plusieurs murs, des aménagements de sols et un bassin ont été mis au jour dans la tranchée n^o 2, à l'est de la *villa*. Ils n'apparaissent sur aucun plan, mais des témoignages oraux ont également permis d'envisager la présence d'un ou de plusieurs bâtiments à leur emplacement (fig. 5 et 6). Quelques indices semblent indiquer qu'au moins l'un des murs a été en fonction sur une longue durée et que plusieurs phases d'occupation pourraient être envisagées.

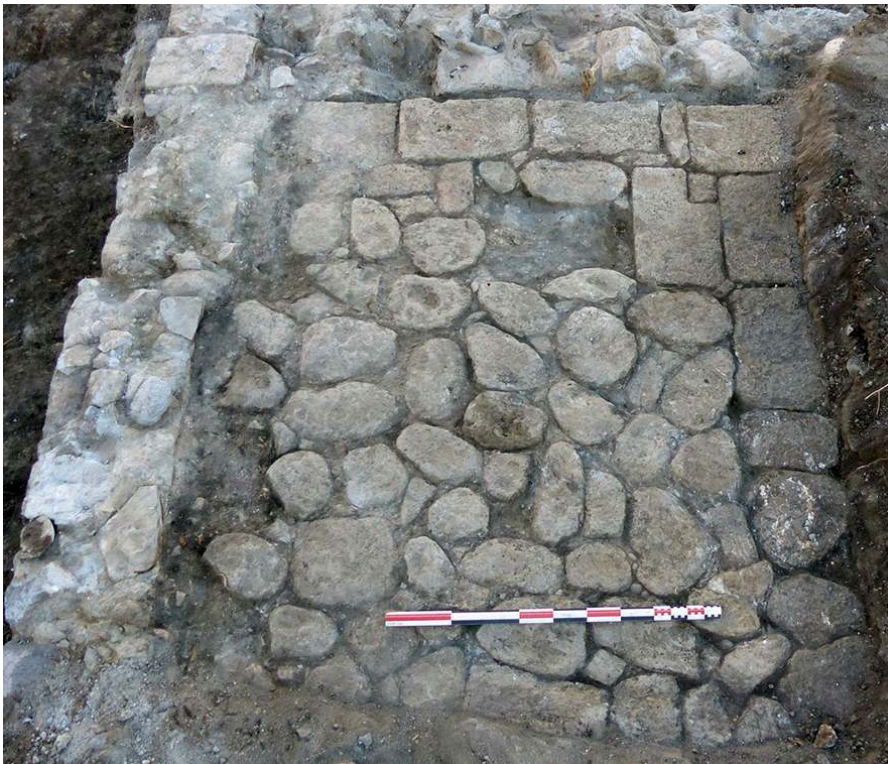
Fig. 6 – Détail de l'aménagement F24 du sondage n° 2 depuis l'est

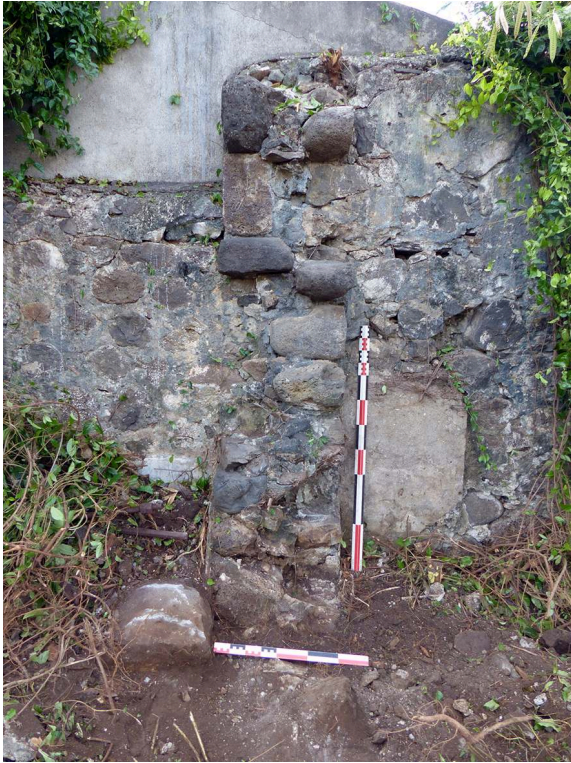
Fig. 7 – Détail d'un arrachement observé dans le mur oriental de la parcelle, mis en relation avec le mur F34 identifié dans le sondage n° 1

- 12 Les observations préliminaires des murs de la parcelle, sans qu'il s'agisse d'une véritable étude de bâti, ont montré des arrachements, des aménagements et des détails architecturaux qui prenaient sens en regard des vestiges archéologiques retrouvés dans les tranchées de sondage. C'est notamment le cas de l'arrachement qui persistait dans le prolongement d'un mur F34 du sondage n° 1 (fig. 7). Une ouverture, aujourd'hui bouchée, a été repérée sur le mur oriental de la parcelle. Elle correspond au colmatage d'un creux, encadré au nord par les murs F20 et F25, et l'aménagement de sol F24 et, au sud, par des structures maçonnées correspondant à l'emplacement de la dépendance, ce qui pourrait indiquer leur contemporanéité. D'une manière générale, les murs encore en élévation autour de la parcelle sont potentiellement anciens et recèlent quantité d'informations.
